## Ramparts War Museum

Rijselsestraat 208

Fase van dit document: DRAFT | EIGENAAR | **BEZOEKER**

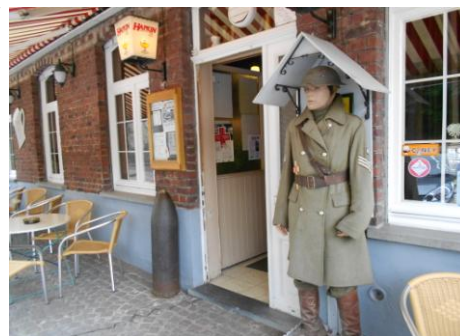
Het gebouw is niet rolstoeltoegankelijk.

Het probleem situeert zich voornamelijk bij de te smalle doorgangen en drempels.
