Bourgondisch Schild

Fase van dit document: DRAFT | EIGENAAR | **BEZOEKER**

TOEGANKELIJKHEIDSINFORMATIE

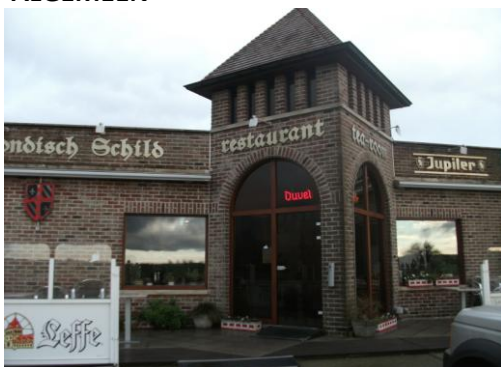
ALGEMEEN

Langs een van de grote uitvalswegen van Diksmuide is het Bourgondisch Schild gelegen.

Het restaurant is toegankelijk met hulp en extra inspanningen.

De problemen zijn de hellingen aan de toegang, de beperkte ruimte in het aangepast toilet en het ontbreken van correct geplaatste steunbeugels.

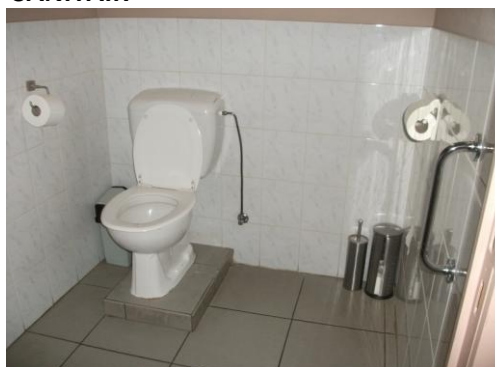
SANITAIR

Zaal Er is voldoende circulatieruimte in de zaal. De tafels zijn onderrijdbaar.		+
Sanitair De route naar het sanitair is voldoende breed en drempelloos. De ruimte van het aangepast sanitair is te klein, waardoor de opstelruimtes aan het toilet te klein zijn.		
Breedte van het smalste punt op de route naar het toilet	87 cm	+/-
Toiletdeur	87 cm	+
Toiletruimte	150 x 147 cm	
Draaicirkel in de toiletruimte	90 cm	-
Opstelruimte naast het toilet	80 cm	+/-
Opstelruimte voor het toilet	84 cm	-
Steunbeugels: Steunbeugel(s) aanwezig maar niet bruikbaar		-
