## De Hollemeersch

8950 Heuvelland

24/06/2013

De accommodatie is toegankelijk met hulp en extra inspanningen.  
De problemen situeren zich aan de toegang en in het aangepast sanitair.

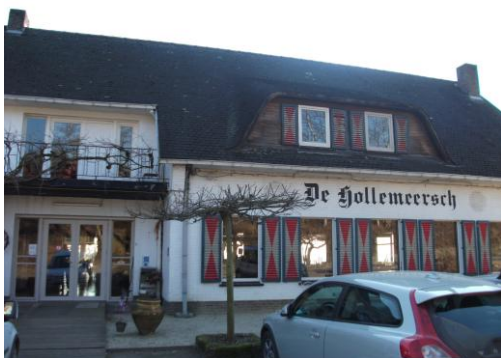
### ALGEMEEN

Café De Hollemeersch is gelegen aan de voet van de Kimmelberg.

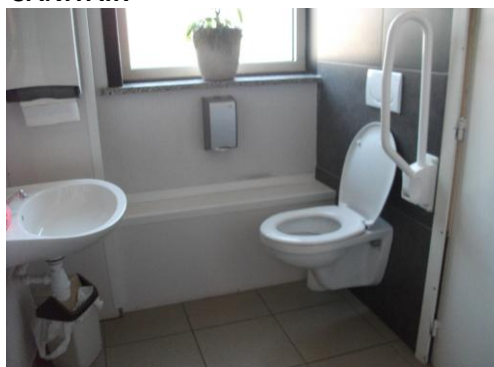
### SANITAIR

<b>Zaal</b> Er is voldoende circulatieruimte in de zaal. De tafels zijn onderrijdbaar.		+
<b>Sanitair</b> De route naar het sanitair is voldoende breed en drempelloos. Het aangepast toilet is net te klein, waardoor de opstelruimte voor het toilet beperkt is. Er is enkel een opklapbare steunbeugel voorzien aan de open zijde van het toilet.		
Breedte van het smalste punt op de route naar het toilet	94 cm	+
Toiletdeur	87 cm	+
Toiletruimte	155 x 168 cm	
Draaicirkel in de toiletruimte	120 cm	+/-
Opstelruimte naast het toilet	110 cm	+
Opstelruimte voor het toilet	70 cm	-
Steunbeugels: (Opklapbare) steunbeugel aan open zijde		+/-
