**Capella**

Kiekenmarkt 7  
Ieper

24/06/2013

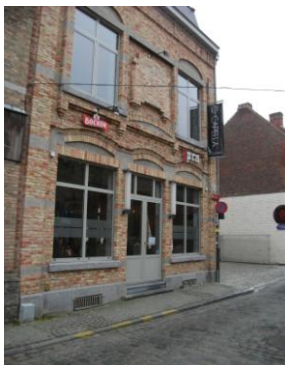
**ALGEMEEN**

In het hartje van Ieper, aan de Kiekenmarkt, is het restaurant Capella gelegen.

Het restaurant is toegankelijk met hulp en extra inspanningen.

De problemen situeren zich bij de ondergrond van de parking en toegangspad, onvoldoende circulatieruimte doorheen het hele gebouw en beperkte opstelruimte voor het toilet.

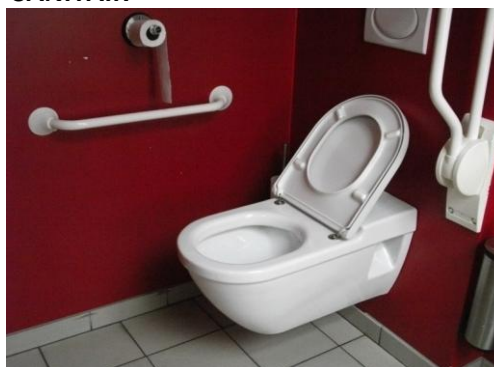
**SANITAIR**

<b>Zaal</b> Er is voldoende circulatieruimte in de zaal, maar de tafels zijn beperkt onderrijdbaar (30 cm diepte).		+/-
<b>Sanitair</b> Op de route naar het sanitair is de circulatieruimte beperkt. Het aangepast toilet is voldoende ruim, maar door de opstelling van de sanitaire toestellen is de opstelruimte voor het toilet beperkt.		
Breedte van het smalste punt op de route naar het toilet	88 cm	+
Toiletdeur	88 cm	+
Toiletruimte	230 x 160 cm	
Draaicirkel in de toiletruimte	150 cm	+
Opstelruimte naast het toilet	90 cm	+
Opstelruimte voor het toilet	76 cm	-
Steunbeugels:      Steunbeugel aan gesloten zijde en opklapbare aan open zijde		+
