De Waterpoort

Brugseweg 43
Ieper

Fase van dit document: DRAFT | EIGENAAR | **BEZOEKER**

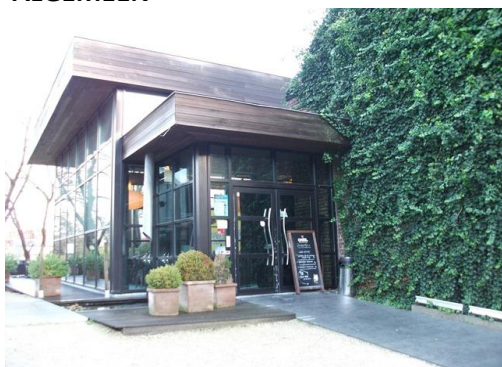
ALGEMEEN

In de buurt van de kaaien van Ieper is De Waterpoort gelegen.

De accommodatie is toegankelijk met hulp en extra inspanningen.
Het probleem situeert zich ter hoogte van het toegangspad en de toegang.

Het toegangspad is voldoende breed, maar loopt in een helling naar de toegang. Er is geen vrije en vlakke ruimte bovenaan de helling.

De toegang is voldoende breed en drempelloos, maar voor de deur is geen vrije en vlakke circulatieruimte voorzien.

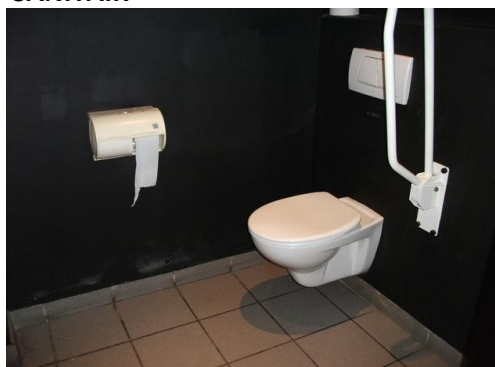
SANITAIR

Zaal Er is voldoende circulatieruimte in de zaal. De tafels zijn onderrijdbaar.		+
Sanitair De route naar het sanitair is op sommige plekken te smal volgens de normen. Ook het aangepast toilet is kleiner dan de normen, maar bruikbaar. Er ontbreekt een steunbeugel aan de muur naast het toilet.		
Breedte van het smalste punt op de route naar het toilet	88 cm	+/-
Toiletdeur	92 cm	+
Toiletruimte	180 x 135 cm	
Draaicirkel in de toiletruimte	135 cm	+/-
Opstelruimte naast het toilet	79 cm	+/-
Opstelruimte voor het toilet	133 cm	+
Steunbeugels: (Opklapbare) steunbeugel aan open zijde		+/-
