De Kring

Burgemeester Bertenplein 7-9
Poperinge

ALGEMEEN

De accommodatie is toegankelijk met hulp en extra inspanningen.

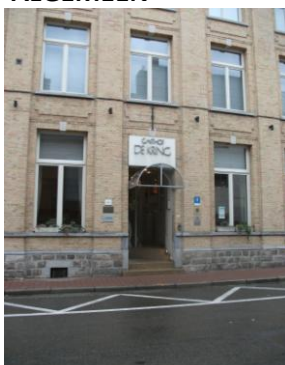
ALGEMEEN

| TOEGANKELIJKHEIDSINFORMATIE | SCORES |
|--|---|
| <p>Toegangspad De hoofdingang is niet rolstoeltoegankelijk. Er is een alternatieve toegang via het terras, maar deze is niet aangeduid.</p> | +/- |
| <p>Inkom Ter hoogte van de alternatieve toegang is er een drempeltje van 3 cm. De vrije doorgangsbreedte, de circulatie- en de opstelruimtes zijn er beperkt.</p> | - |

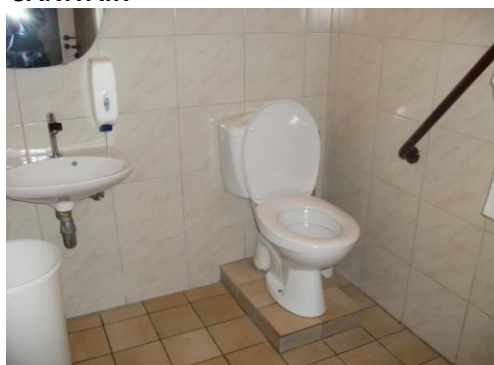
SANITAIR

| Sanitair Op de route naar het sanitair hinderen een smalle deur en een smalle gang de vrije doorgangsbreedte en circulatieruimte. De bezoeker moet op de route een drempel van 4 cm overbruggen. Door de beperkte ruimte in het aangepast toilet is vooral de opstelruimte naast het toilet te klein. Er is een vaste beugel voorzien aan de muur naast het toilet. | | |
| Breedte van het smalste punt op de route naar het toilet | 82 cm | +/- |
| Toiletdeur | 76 cm | - |
| Toiletruimte | 164 x 157 cm | |
| Draaicirkel in de toiletruimte | 100 cm | - |
| Opstelruimte naast het toilet | 53 cm | - |
| Opstelruimte voor het toilet | 62 cm | - |
| Steunbeugels: Steunbeugel aanwezig aan gesloten zijde van toilet | | +/- |
