De Legen Doorn

Sint-Sixtusstraat 1
Poperinge

24/06/2013

ALGEMEEN

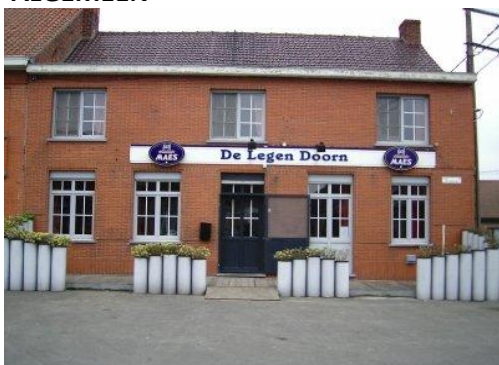
ALGEMEEN

Het café is toegankelijk met hulp en extra inspanningen.

De problemen zijn het toegangspad, de route naar het sanitair, de beperkte ruimte van het aangepast toilet en het ontbreken van steunbeugels.

TOEGANKELIJKHEIDSINFORMATIE	SCORES
<p>Parkeergelegenheid Er is geen eigen parkeerterrein. Er is parkeergelegenheid op het openbaar domein, maar er zijn geen aangepaste parkeerplaatsen in de omgeving.</p>	Info
<p>Toegangspad Op het toegangspad wordt een hoogteverschil overbrugd door een helling. De helling is te steil.</p>	-
<p>Inkom Ter hoogte van de toegang is eveneens een helling voorzien, ook deze is te steil. De opstel- en circulatieruimtes zijn beperkt.</p>	+/-

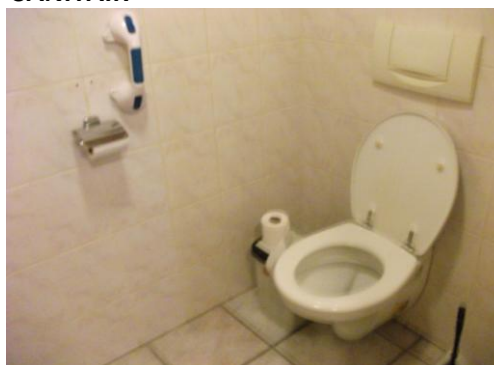
SANITAIR

Zaal Er is onvoldoende circulatieruimte in de zaal. De tafels zijn beperkt onderrijdbaar (30 cm diepte).		+/-
Sanitair Een smalle deuropening en een helling hinderen de vlotte doorgang naar het sanitair. Het aangepast toilet is klein, waardoor de opstelruimte naast het toilet niet gegarandeerd is. Er is een vaste beugel voorzien aan de muur naast het toilet.		
Breedte van het smalste punt op de route naar het toilet	71 cm	-
Toiletdeur	87 cm	+
Toiletruimte	175 x 115 cm	
Draaicirkel in de toiletruimte	115 cm	-
Opstelruimte naast het toilet	48 cm	-
Opstelruimte voor het toilet	125 cm	+
Steunbeugels: Steunbeugel(s) aanwezig maar niet bruikbaar		-
