't Vleterhof

Fase van dit document: DRAFT | EIGENAAR | **BEZOEKER**

ALGEMEEN

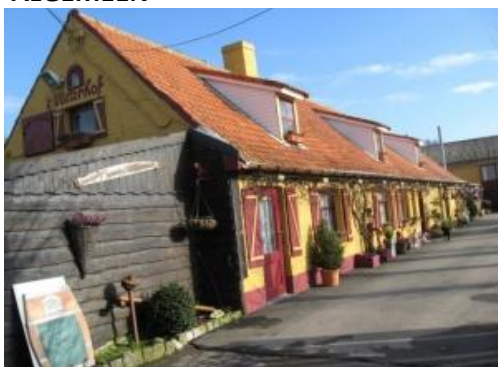
ALGEMEEN

Het restaurant is toegankelijk met hulp en extra inspanningen.

De problemen zijn de beperkte doorgangsbreedtes en circulatieruimtes, beperkte ruimte in het aangepast toilet en het ontbreken van correct geplaatste steunbeugels aan het toilet.

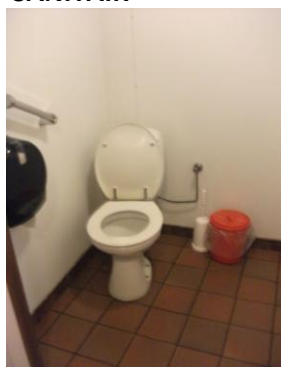
SANITAIR

| Sanitair Op de route naar het toilet zijn zowel smalle deuren als een smalle gang hinderlijk voor de opstel- en circulatieruimte. Het aangepast toilet is veel te klein, zowel de opstelruimte voor als naast het toilet is hierdoor beperkt. Aan de open zijde van het toilet is er geen steunbeugel voorzien. | | |
| Breedte van het smalste punt op de route naar het toilet | 75 cm | - |
| Toiletdeur | 83 cm | +/- |
| Toiletruimte | 130 x 130 cm | |
| Draaicirkel in de toiletruimte | 95 cm | - |
| Opstelruimte naast het toilet | 80 cm | +/- |
| Opstelruimte voor het toilet | 50 cm | - |
| Steunbeugels: Steunbeugel aan gesloten zijde | | +/- |
