**Openbaar sanitair Gemeenschapscentrum SWOK**

8840 Staden

Ooststraat 4 A  
Staden

28/08/2014

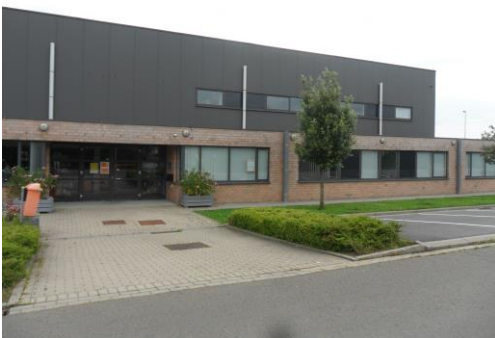
**ALGEMEEN**

Het sanitair is toegankelijk met hulp en extra inspanningen. Het gebouw en de aangepaste toiletten zijn moeilijk bereikbaar. Zowel bij de dames als de heren is er een aangepast toilet. De plaatsing van de wastafel, de beperkte diepte naast het toilet, de slechte plaatsing van de steunbeugels en de duwknop aan de kraan van de wastafel kunnen hinderlijk zijn.

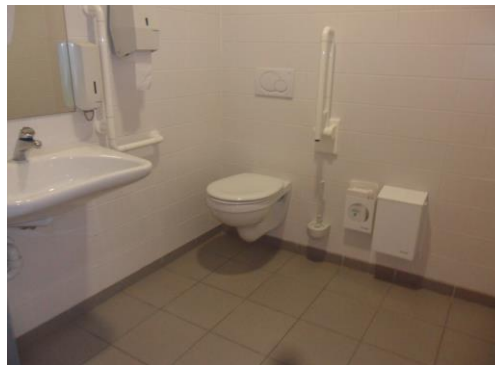
**SANITAIR**

<b>Toegangspaden</b> Het toegangspad van aan de openbare weg naar de toegang is hellend (9%). De vrije breedte van het pad van aan de parkeerplaatsen naar de toegang wordt gehinderd door obstakels.		+/-
<b>Toegang</b> De toegang gebeurt via een zware deur. De inkom is voldoende breed en drempelloos.		+/-
<b>Sanitair</b> De circulatie- en opstelruimtes ter hoogte van de deuren naar het aangepast toilet zijn beperkt.		-
Breedte van het smalste punt op de route naar het toilet	139 cm	+/-
Toiletdeur	100 cm	+
Toiletruimte	169 x 179 cm	
Draaicirkel in de toiletruimte	150 cm	+
Opstelruimte naast het toilet	90 cm	+
Opstelruimte voor het toilet	60 cm	-
Steunbeugels:      Steunbeugel aan gesloten zijde en opklapbare aan open zijde		+/-
<b>Wastafel:</b> De wastafel is te dicht in de hoek geplaatst en heeft een duwknop aan de kraan.		+/-
