Dodengang

IJzerdijk 62
Diksmuide

24/06/2013

ALGEMEEN

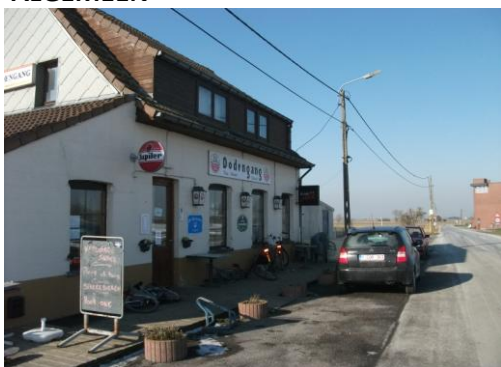
ALGEMEEN

Nabij de loopgraven bevindt zich het gelijknamig eetcafé Dodengang.

De accommodatie is toegankelijk met hulp en extra inspanningen.

De problemen situeren zich bij de toegang, verschillende drempels in en rond het gebouw, beperkte ruimte in het aangepast toilet en het ontbreken van steunbeugels.

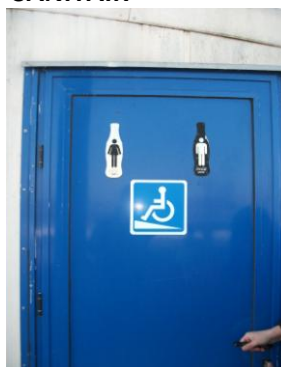
SANITAIR

Zaal Er is voldoende circulatieruimte in de zaal. De tafels zijn onderrijdbaar.		+
Sanitair Om het aangepast toilet te bereiken moet de bezoeker opnieuw naar buiten en 2 drempels overbruggen. De ruimte van het aangepast toilet is te klein om voldoende opstelruimtes te voorzien aan het toilet. Het toilet mag ook niet dienst doen als opbergruimte. De steunbeugels aan het toilet ontbreken.		
Breedte van het smalste punt op de route naar het toilet	77 cm	+/-
Toiletdeur	80 cm	+/-
Toiletruimte	176 x 176 cm	
Draaicirkel in de toiletruimte	120 cm	+/-
Opstelruimte naast het toilet	100 cm	+
Opstelruimte voor het toilet	100 cm	+/-
Steunbeugels: Geen steunbeugels		-
