## Belvedere Rodeberg

Fase van dit document: DRAFT | EIGENAAR | **BEZOEKER**

### ALGEMEEN

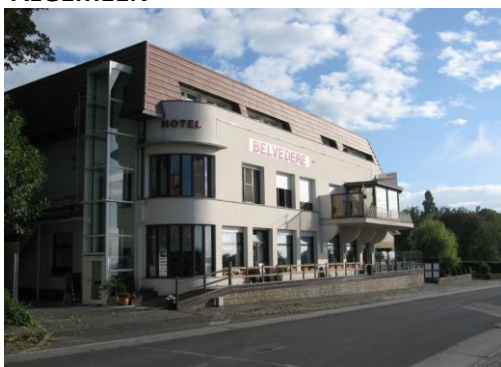
### ALGEMEEN

Het restaurant is toegankelijk met hulp.

Het toegankelijkheidsprobleem situeert zich bij de circulatie- en opstelruimte, zowel aan de deur van het

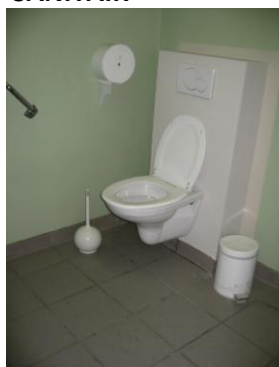
### SANITAIR

<b>Zaal</b> Er is voldoende circulatieruimte in de zaal. De tafels zijn onderrijdbaar.		+
<b>Sanitair</b> De route naar het sanitair is voldoende breed en drempelloos. Aan de deur van het aangepast toilet is de circulatieruimte beperkt. Het aangepast toilet is voldoende ruim. Enkel de steunbeugel aan open zijde van het toilet ontbreekt.		
Breedte van het smalste punt op de route naar het toilet	107	+
Toiletdeur	95 cm	+
Toiletruimte	210 x 150 cm	
Draaicirkel in de toiletruimte	150 cm	+
Opstelruimte naast het toilet	160 cm	+
Opstelruimte voor het toilet	93 cm	+/-
Steunbeugels:      Steunbeugel aan gesloten zijde		+/-
