## Sint-Hubertus

Sulferbergstraat 2  
Westouter

24/06/2013

### ALGEMEEN

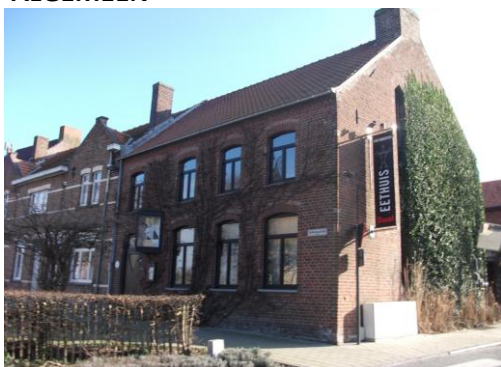
### ALGEMEEN

Het eetcafé Sint-Hubertus is gelegen in het rustige Heuvelland.

Het eetcafé is toegankelijk met hulp en extra inspanningen.

De problemen zijn smalle doorgangen en beperkte circulatieruimtes, de beperkte ruimte voor het aangepast toilet en het ontbreken van steunbeugels.

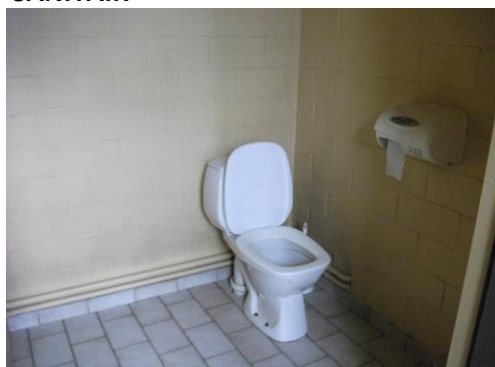
### SANITAIR

<b>Zaal</b> Er is voldoende circulatieruimte in de zaal. De tafels zijn onderrijdbaar.		+
<b>Sanitair</b> De route naar het sanitair is niet conform de normen, daar een smalle deur en een smalle gang de opstel- en circulatieruimte beperken. Het aangepast toilet is te klein, de opstelruimte voor het toilet is hierdoor beperkt. Er zijn geen steunbeugels voorzien.		
Breedte van het smalste punt op de route naar het toilet	77 cm	+/-
Toiletdeur	77 cm	+/-
Toiletruimte	150 x 150 cm	
Draaicirkel in de toiletruimte	115 cm	-
Opstelruimte naast het toilet	97 cm	+
Opstelruimte voor het toilet	78 cm	-
Steunbeugels:      Geen steunbeugels		-
