De Pypegale

8647 Lo-Reninge

Fase van dit document: DRAFT | EIGENAAR | **BEZOEKER**

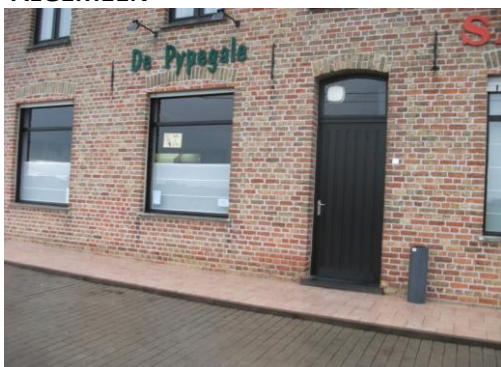
ALGEMEEN

De accommodatie is toegankelijk met hulp en extra inspanningen.

De problemen zijn drempels, beperkte circulatieruimte en het ontbreken van correct geplaatste steunbeugels.

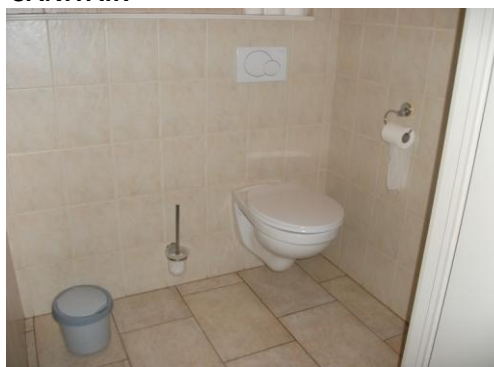
SANITAIR

Zaal Er is voldoende circulatieruimte in de zaal. De tafels zijn onderrijdbaar.		+
Sanitair De bezoeker moet via een smalle gang naar het sanitair. Door de beperkte ruimte in het aangepast toilet is de opstelruimte voor het toilet te klein. Er zijn geen steunbeugels voorzien.		
Breedte van het smalste punt op de route naar het toilet	96 cm	+
Toiletdeur	108 cm	+
Toiletruimte	160 x 115 cm	
Draaicirkel in de toiletruimte	110 cm	-
Opstelruimte naast het toilet	108 cm	+
Opstelruimte voor het toilet	62 cm	-
Steunbeugels: Steunbeugel(s) aanwezig maar niet bruikbaar		-
