**'t Nieuw Bulskamp**

Fase van dit document: DRAFT | EIGENAAR | **BEZOEKER**

**ALGEMEEN**

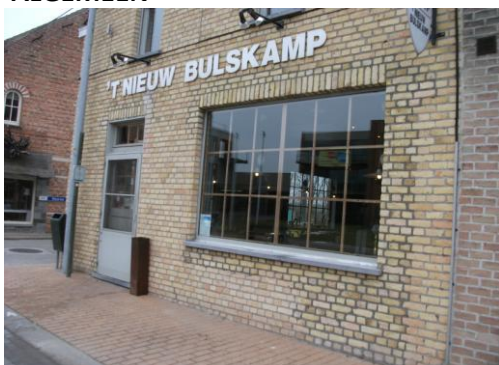
**ALGEMEEN**

Café-brasserie 't Nieuw Bulskamp is gelegen net buiten het centrum van Veurne.

De accommodatie is toegankelijk met hulp en extra inspanningen.

De problemen zijn drempels, beperkte doorgangsbreedtes en circulatieruimtes, de beperkte ruimte in het aangepast sanitair en het ontbreken van steunbeugels aan het toilet.

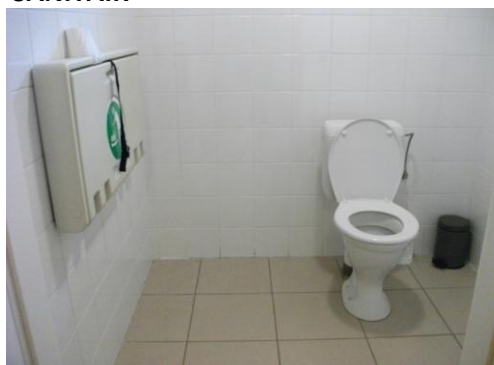
**SANITAIR**

<b>Zaal</b> Er is voldoende circulatieruimte in de zaal. De tafels zijn onderrijdbaar.		+
<b>Sanitair</b> Op de route naar het toilet is een smalle gang hinderlijk voor de opstel- en circulatieruimte aan de deur naar het aangepast toilet. Door de beperkte ruimte in het aangepast toilet is de opstelruimte voor het toilet te klein. Er zijn geen steunbeugels voorzien.		
Breedte van het smalste punt op de route naar het toilet	87 cm	+/-
Toiletdeur	91 cm	+
Toiletruimte	150 x 150 cm	
Draaicirkel in de toiletruimte	100 cm	-
Opstelruimte naast het toilet	96 cm	+
Opstelruimte voor het toilet	80 cm	-
Steunbeugels:      Geen steunbeugels		-
