't Zwaantje

8630 Veurne

24/06/2013

TOEGANKELIJKHEIDSINFORMATIE

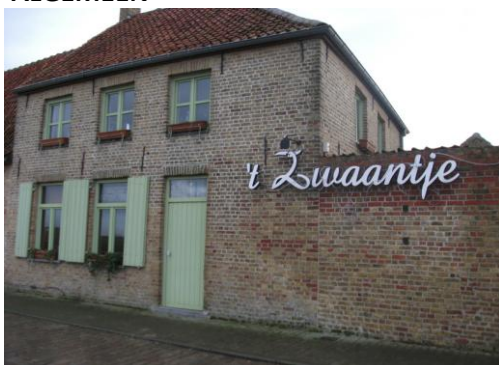
ALGEMEEN

De bistro is toegankelijk met hulp en extra inspanningen.

De problemen situeren zich ter hoogte van het toegangspad, de inkom, de route naar het sanitair en het aangepast sanitair zelf.

Het pad via het terras is niet volledig vlak: enkele delen zijn nog uitgevoerd in kiezels en kasseien.

De hoofdingang is niet rolstoeltoegankelijk. De deur aan het terras is drempelloos en voldoende breed. De opstelruimte aan de deur is beperkt.

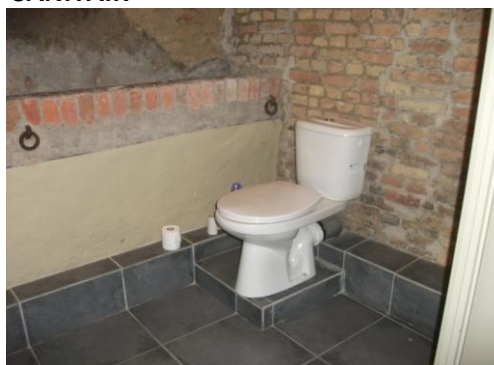
SANITAIR

Zaal Er is voldoende circulatieruimte in de zaal, maar de tafels zijn beperkt onderrijdbaar (30 cm diepte).		+/-
Sanitair De gang naar het sanitair is te smal, waardoor de opstel- en circulatieruimtes aan de deuren beperkt zijn. Zowel de opstelruimte voor als naast het toilet zijn te klein. Er zijn geen steunbeugels voorzien.		
Breedte van het smalste punt op de route naar het toilet	87 cm	+/-
Toiletdeur	87 cm	+
Toiletruimte	180 x 130 cm	
Draaicirkel in de toiletruimte	90 cm	-
Opstelruimte naast het toilet	85 cm	+/-
Opstelruimte voor het toilet	103 cm	+/-
Steunbeugels: Geen steunbeugels		-
