**Zoutenaie****8630 Veurne**Zoutenaaiestraat 18  
Zoutenaie

Fase van dit document: DRAFT | EIGENAAR | **BEZOEKER**

In de gelijknamige deelgemeente van Veurne is restaurant Zoutenaie gelegen.

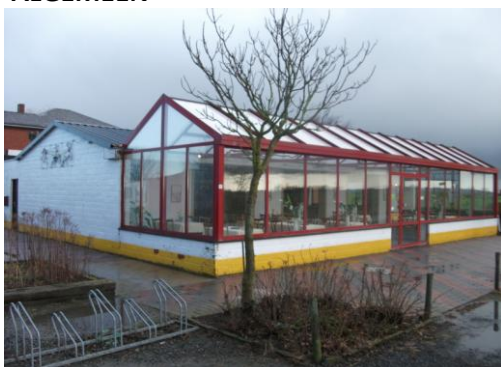
De accommodatie is toegankelijk met hulp en extra inspanningen.  
Het probleem situeert zich in het aangepast toilet.**ALGEMEEN**

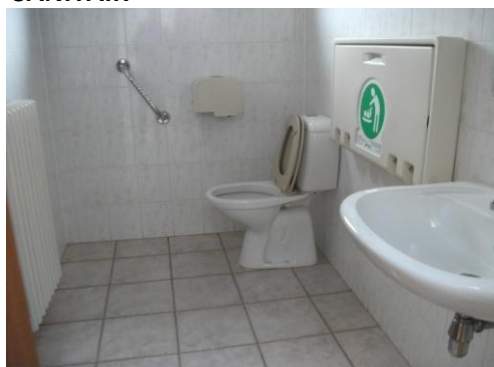
**SANITAIR**

<b>Zaal</b> Er is voldoende circulatieruimte in de zaal, maar de tafels zijn beperkt onderrijdbaar (onvoldoende breedte tussen de tafelpoten en onvoldoende hoogte).		+/-
<b>Sanitair</b> De route naar het sanitair is voldoende breed en drempelloos. Door de opstelling van de sanitaire toestellen is de opstelruimte voor het toilet te klein. Er zijn geen bruikbare steunbeugels voorzien.		
Breedte van het smalste punt op de route naar het toilet	90 cm	+
Toiletdeur	88 cm	+
Toiletruimte	156 x 265 cm	
Draaicirkel in de toiletruimte	120 cm	+/-
Opstelruimte naast het toilet	120 cm	+
Opstelruimte voor het toilet	88 cm	-
Steunbeugels: Steunbeugel(s) aanwezig maar niet bruikbaar		-
