In De Vrede

Fase van dit document: DRAFT | EIGENAAR | **BEZOEKER**

TOEGANKELIJKHEIDSINFORMATIE

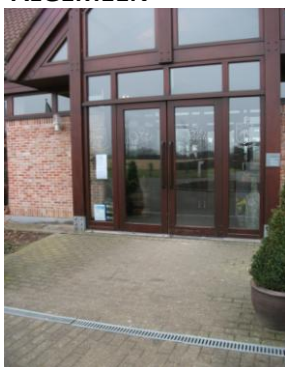
ALGEMEEN

In de schaduw van de Sint-Sixtusabdij ligt In De Vrede.

De accommodatie is toegankelijk met hulp en extra inspanningen.

De problemen liggen bij de smalle deuren, weinig opstelruimte aan de deuren naar het sanitair en beperkte ruimte in het aangepast toilet.

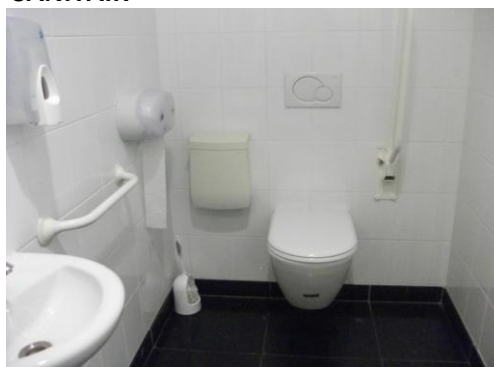
SANITAIR

Zaal Er is voldoende circulatieruimte in de zaal, maar de tafels zijn beperkt onderrijdbaar (30 cm diepte).		+/-
Sanitair De opstelruimte aan de klinkzijde van de deuren op de route naar het sanitair is beperkt. De ruimte van het aangepast toilet is te klein, maar vooral door de opstelling van de sanitaire toestellen is de opstelruimte naast het toilet te klein. Aan beide zijden van het toilet is er een steunbeugel aanwezig.		
Breedte van het smalste punt op de route naar het toilet	96 cm	+
Toiletdeur	94 cm	+
Toiletruimte	137 x 225 cm	
Draaicirkel in de toiletruimte	137 cm	+/-
Opstelruimte naast het toilet	49 cm	-
Opstelruimte voor het toilet	170 cm	+
Steunbeugels:	Steunbeugel aan gesloten zijde en opklapbare aan open zijde	+
