't Nonnebos

Nonnebossen-Oost 80
Zonnebeke

24/06/2013

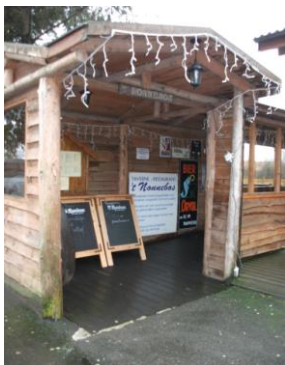
ALGEMEEN

De toegang gebeurt via een dubbele deur. De vrije doorgangsbreedte is beperkt, maar er is voldoende circulatieruimte.

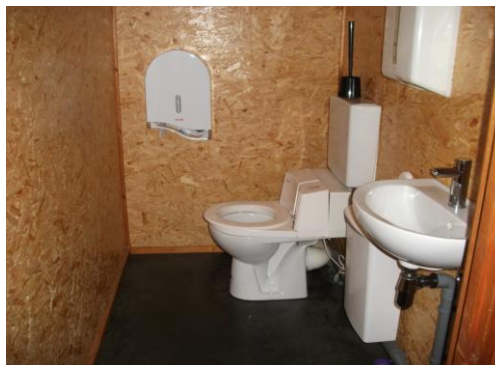
**SANITAIR**

Zaal Er is voldoende circulatieruimte in de zaal. De tafels zijn onderrijdbaar.		+
Sanitair Op de route naar het toilet zijn zowel smalle deuren als een smalle gang hinderlijk voor de opstel- en circulatieruimtes. De ruimte van het aangepast toilet is te klein, waardoor de opstelruimte voor het toilet beperkt is. Er zijn geen steunbeugels voorzien.		
Breedte van het smalste punt op de route naar het toilet	81 cm	+/-
Toiletdeur	81 cm	+/-
Toiletruimte	120 x 190 cm	
Draaicirkel in de toiletruimte	105 cm	-
Opstelruimte naast het toilet	120 cm	+
Opstelruimte voor het toilet	46 cm	-
Steunbeugels: Geen steunbeugels		-
