## Scheeweghe

Fase van dit document: DRAFT | EIGENAAR | **BEZOEKER**

In de gelijknamige deelgemeente van Diksmuide is restaurant Scheeweghe gelegen.

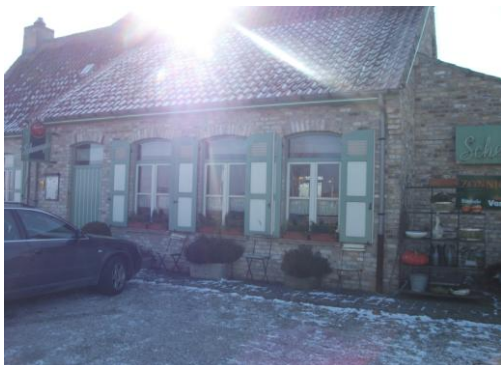
### ALGEMEEN

Het restaurant is toegankelijk met hulp en extra inspanningen.

De problemen situeren zich ter hoogte van het toegangspad, de toegang, op de route naar het sanitair en in het aangepast toilet.

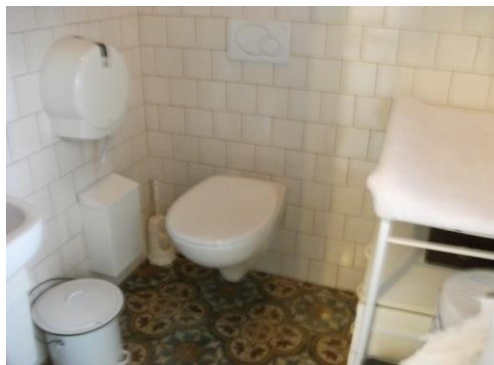
### SANITAIR

<b>Zaal</b> Er is voldoende circulatieruimte in de zaal. De tafels zijn onderrijdbaar.		+
<b>Sanitair</b> Op de route naar het toilet zijn zowel smalle deuren als een smalle gang hinderlijk voor de vrije doorgangsbreedte, de opstel- en circulatieruimtes. Door de beperkte ruimte in het aangepast toilet zijn de opstelruimte voor als naast het toilet te klein. Er zijn geen steunbeugels voorzien.		
Breedte van het smalste punt op de route naar het toilet	82 cm	+/-
Toiletdeur	83 cm	+/-
Toiletruimte	150 x 150 cm	
Draaicirkel in de toiletruimte	90 cm	-
Opstelruimte naast het toilet	80 cm	+/-
Opstelruimte voor het toilet	70 cm	-
Steunbeugels:      Geen steunbeugels		-
